МОНІТОРИНГ СЕЗОННОГО РОЗКРИТТЯ ТРІЩИН НА ПРИКЛАДІ НАЦІОНАЛЬНОГО ЗАПОВІДНИКА «СОФІЯ КИЇВСЬКА»

Анотація: представлено інструментальний метод моніторингу змін ширини розкриття тріщин в конструкціях Національного заповідника «Софія Київська». За результатами спостережень побудовано графік розвитку зміни ширини розкриття тріщин в часі на протязі 5 років. Проаналізовано пряму залежність від вологості повітря та обернену залежність від температури повітря навколишнього середовища.

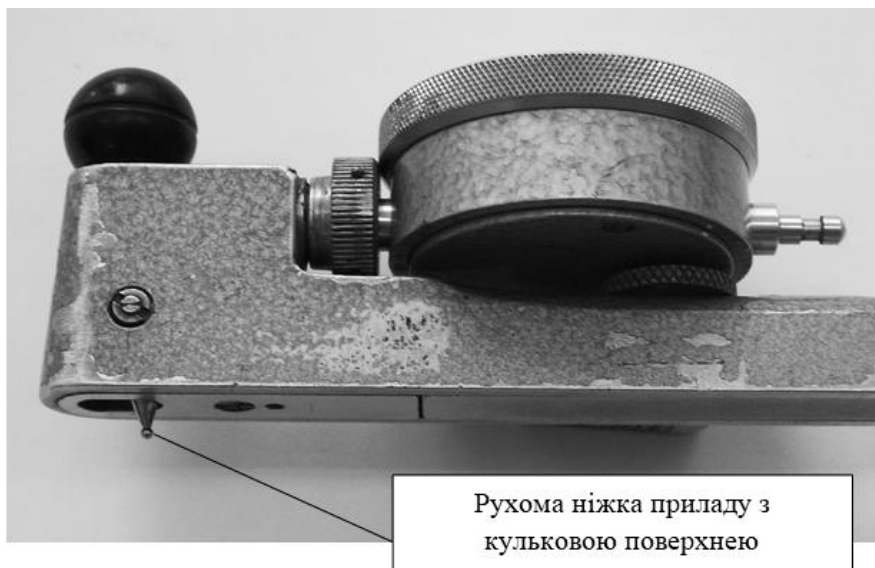
Рис 4 - Загальний вигляд приладу «SDM50/500»

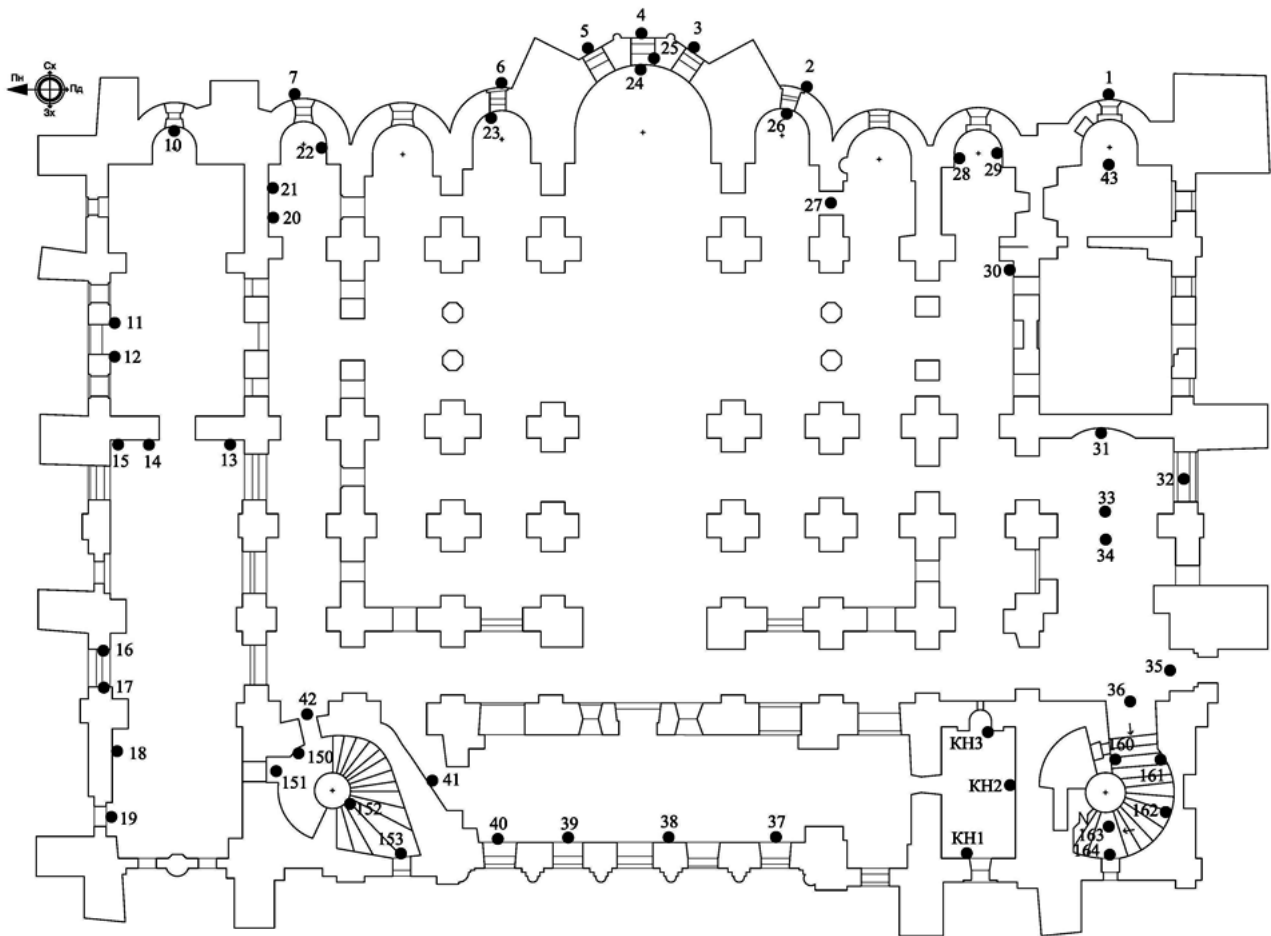
Рис. 6 - Схема розташування пар марок на тріщинах першого поверху собору святої Софії

Схеми розташування спостережених марок, встановлених на конструкціях першого поверху Софійського Собору представленні на рисунку 6.

До уваги прийнято пари марок не всієї спостережної станції, що зазначені на рис. 6, а лише пари марок які найбільш активні в період зміни умов навколишнього середовища, серед переліку цих пар марок виявилися 27,24,29,32,33 та 37, що зазначені в таблиці 1.

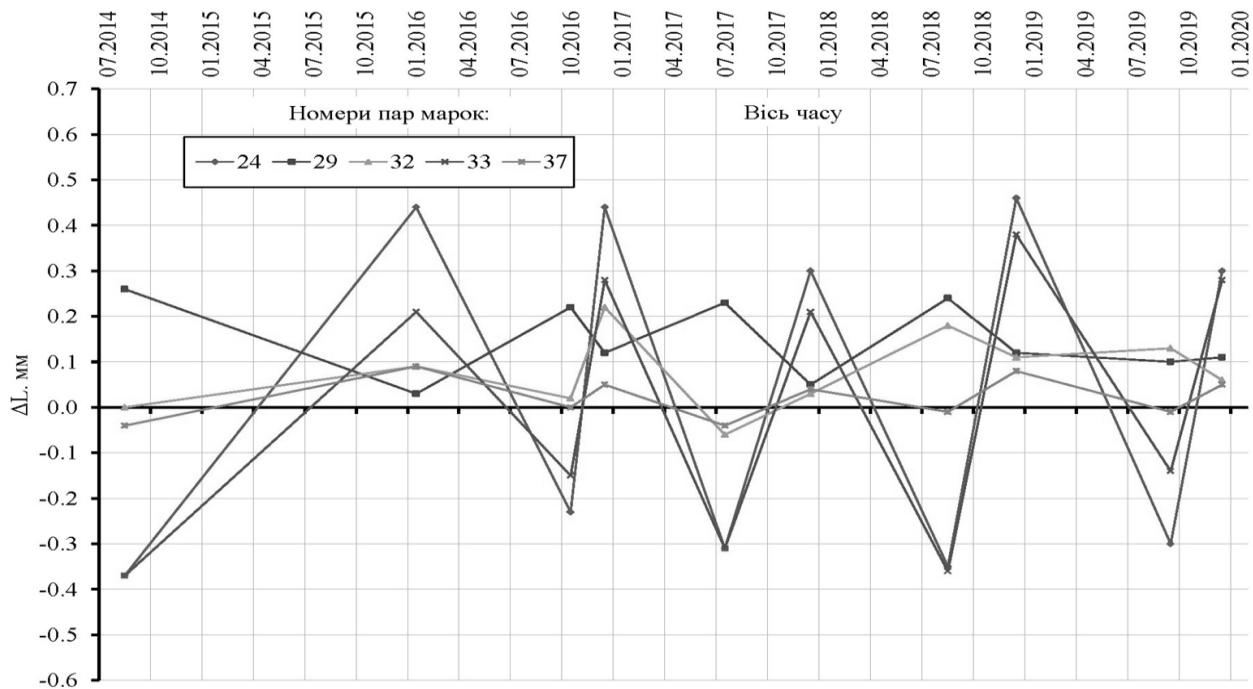
Рис. 7 – Графік змін в часі ширини розкриття (ΔL) тріщин в конструкціях першого поверху собору «Святої Софії»

За результатами обчисленої зміни ширини розкриття тріщин побудовано графік розвитку в часі за період спостережень з 12.08.2014 по 03.12.2019 (1939 днів), графік представлено на рисунку 7.

Вихідними даними для побудови графіку стали значення ΔL (величина зміни ширини розкриття тріщин) та час (період спостереження та дати проведення зйомки).

З графіка на прикладі тріщини №24 видно, що ширина розкриття не значна коливається в межах від -0.37 до +0.46 мм. Максимальне закриття -0.37 мм було зафіксовано 12 серпня 2014 року, температура повітря в той день досягала +32°C, а вологість повітря 35 %. Максимальне відкриття +0.46 мм зафіксовано 5 грудня 2018 року, температура повітря тоді знизилася до +1°C, вологість повітря зросла до 95%. Слід зазначити, що максимальні показники температури за даним проміжком часу (12.08.2014 – 03.12.2019) становлять від -1 до +32 °C, вологість від 35 до 97%, що приблизно співпадають з максимальними значеннями ширини розкриття тріщин в конструкціях собору «Святої Софії». Для аналізу залежності сезонного коливання зміни ширини розкриття тріщин обрано пару марок №24, оскільки вона зазнає максимальної чутливості до сезонної зміни умов навколишнього середовища. Щоб прослідкувати чітку залежність, побудовано графік залежності ширини розкриття від температури
